# Türdichtung

## undichte Türdichtung

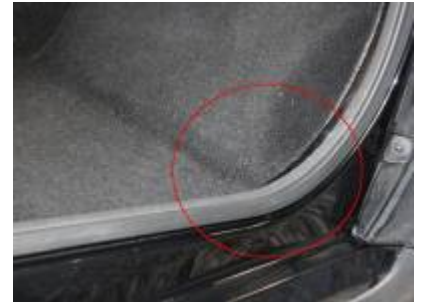
Die Türdichtung des Smarts ist so konzipiert, dass sich an der tiefsten Stelle das Wasser sammelt und von da aus langsam ins Wageninnere sickert.

Auf der Fahrerseite befinden sich bei Modellen vor der Modellpflege zum **2nd Generation** unter dem Sitz die Relais für die Motorsteuerung. Diese können durch das eintretende Wasser und die daraus folgende Korrosion Beschädigt werden.

Der Fußraum ist feucht und es sind Laufspuren von der tiefsten Stelle der Türdichtung unter den Teppich vorhanden.

Als Gegenmaßnahme kann die Türdichtung an der tiefsten Stelle der Türdichtung mit einem oder mehreren Löchern versehen werden.

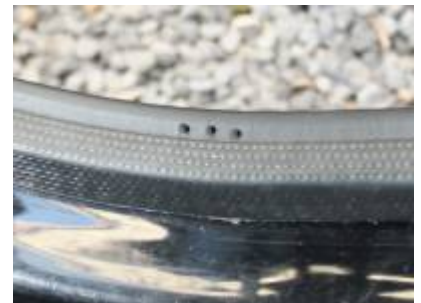
So kann das Wasser nach unten hin ablaufen und staut sich nicht auf der Dichtung.
